| 号数 | 27 号(前方後円墳) | | 図説 | |
| 通称 | 猪の塚 | | | |
| 所在地 | 大字本庄字宗仙寺 | | | |

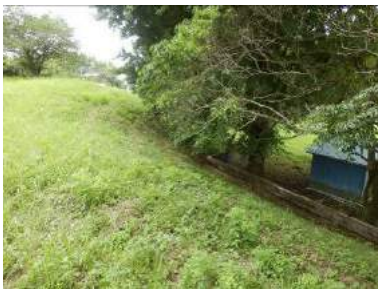
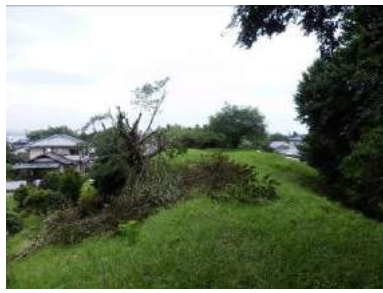
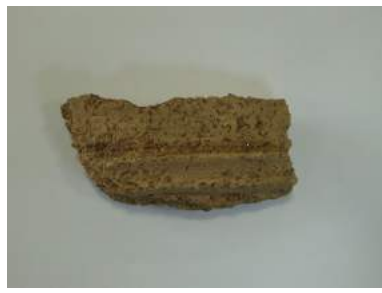
| | 平成 15 年<br>調査 | 東部は畑、北部は民家、南部と西部は小学校のグラウンドに面している。元は前方後円墳のようであるが、削平され、かろうじて南側のみほぼ原形を保つ。南部の頂上には石碑が 2 体存在。 | | | | |
| 史跡の現状 | | 西側の民家に近接する部分の崩落が顕著になってきたため、崩落防止の保護ネットを敷設している。住宅との距離が非常に近い為、今後も崩落等に対する対応が生じる可能性が高い。平成 27 年度、墳丘上の木を伐採した。 | | | | |

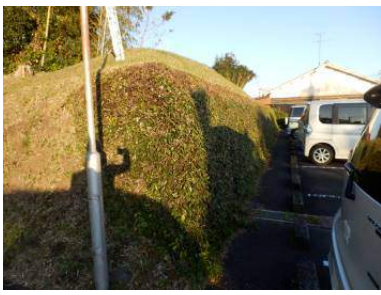
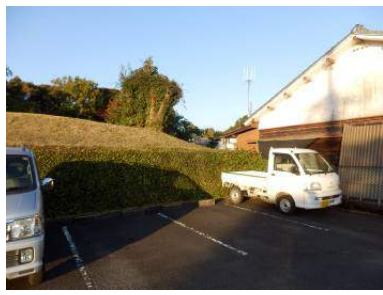
| | 平成 15 年<br>調査 | 北側の崩壊著しい。西側に登り口あり、その部分はU字形にくぼんでいる。四周の削平のため、前方後円墳であったという原形は何もない。 | | |
| 墳丘上の樹木・構造物 | | 墳丘上に樹木や工作物はほとんどないが、北側の崩壊した部分に竹等の雑木が密生している。 | | |

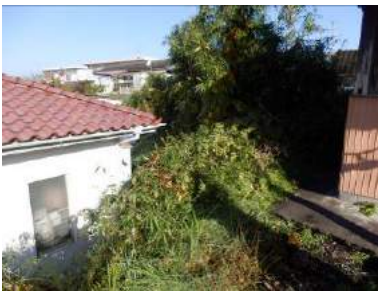
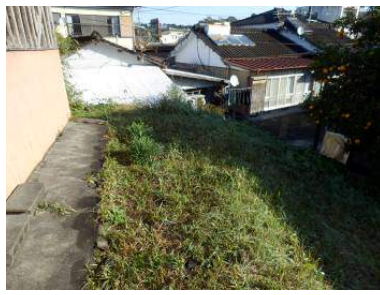
| | 平成 15 年<br>調査 | 四周ほぼ垂直に削平されている。特に南側の削平が著しい（昭和 9 年の県の調査と比較）。北西部が細長く伸び、民家の築山のような状態になっている。 | | |
| 史跡の現状 | | 平成 15 年の調査時から大きな変化は見られないが、北西部の灌木の繁茂が進行している。 | | |
