史跡 本庄古墳群保存管理計画書

平成28年3月

国富町

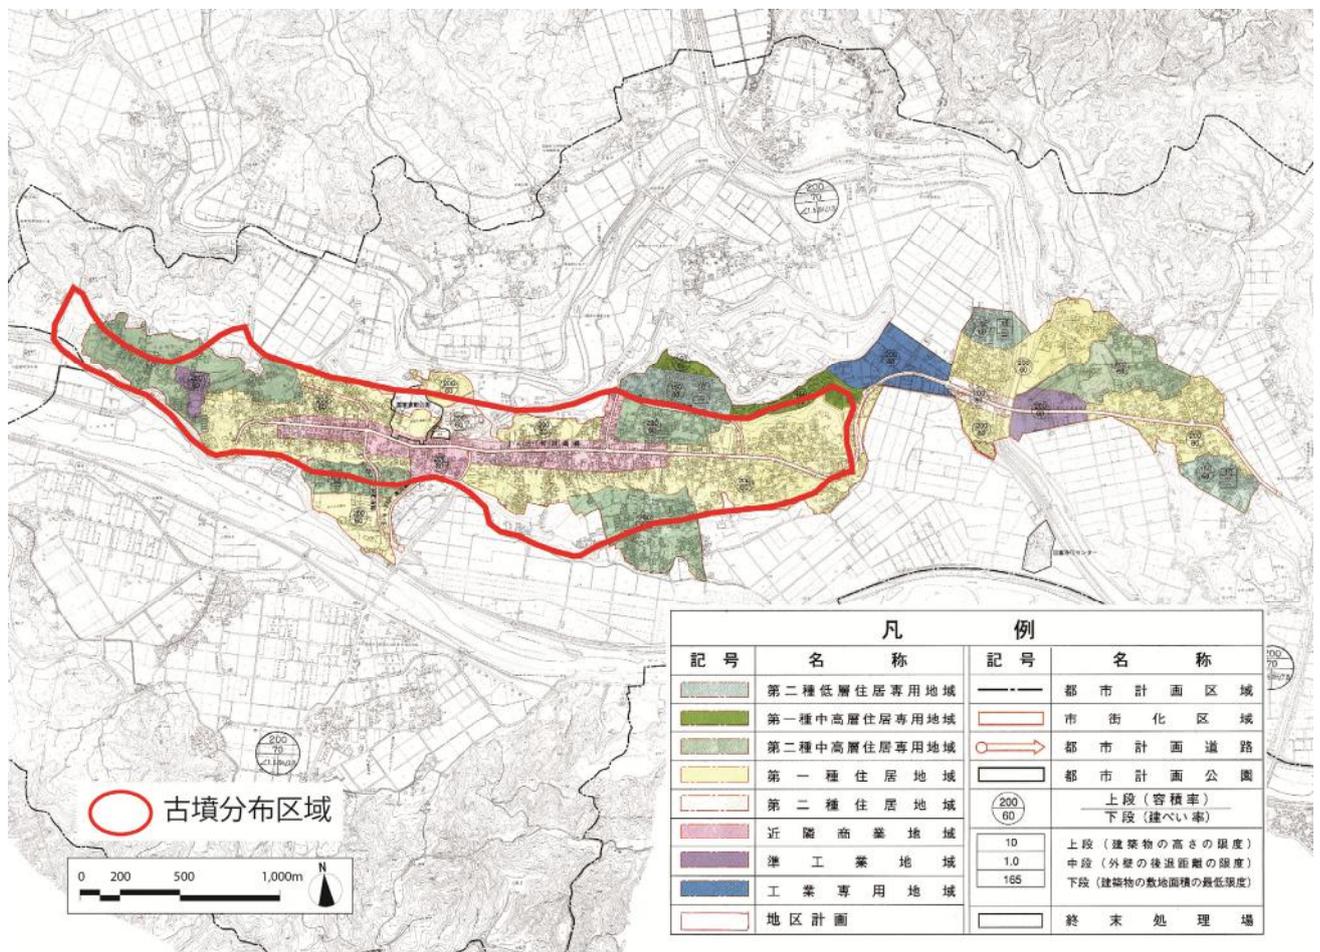
図：都市計画区域及び用途地域
(※須志田地区は都市計画区域外のため省略)

本庄古墳群の分布域については、須志田地区を除く範囲が市街化区域に含まれており、近隣商業区域、第一種住居区域がその大部分を占めている。

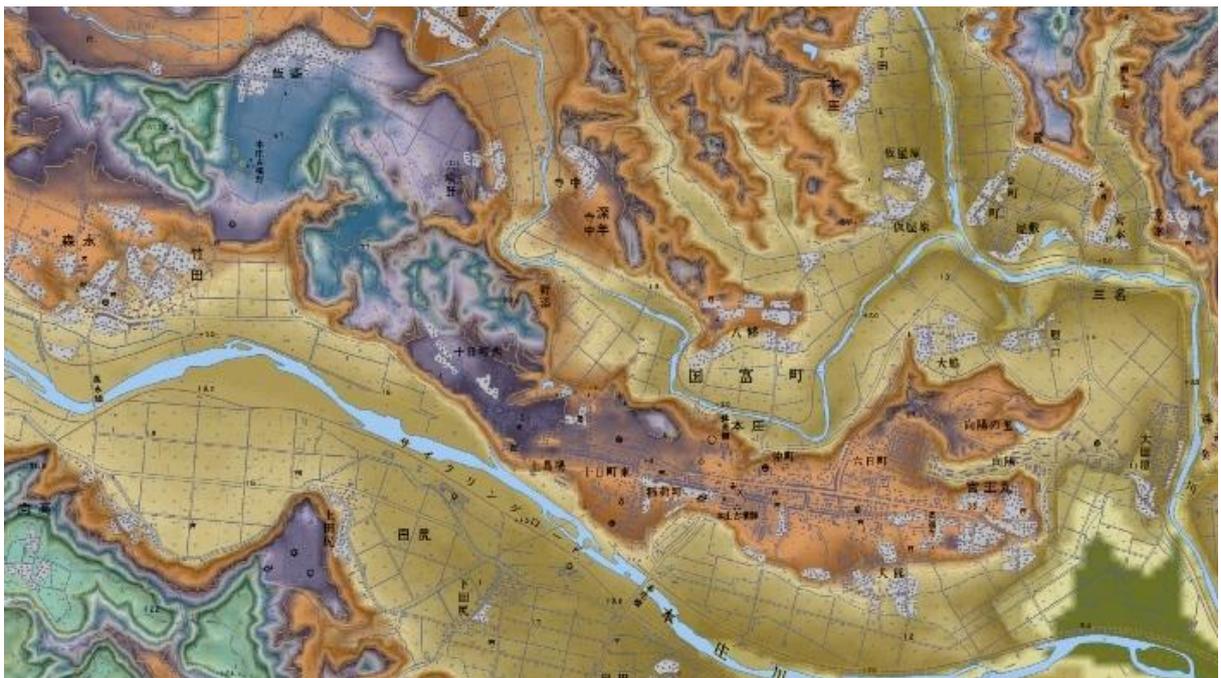
図：本庄地区の微高地強調図（カシミール3Dにて作成）

本庄古墳群の立地する国富町本庄地区は、大淀川支流の本庄川と深年川に挟まれ、いわゆる本庄台地と呼ばれる段丘地形を形成している。本庄古墳群の分布する段丘は北側を大きく蛇行して流れる深年川と南側を西北西から南南東に向かって緩やかに蛇行する本庄川に挟まれる東西に細長い形状を呈している（下図）。

古墳群の分布域の主体は東が両河川の合流地点の北西で段丘の東端にあたる宮王丸から、中心市街地の仲町を経て、北西の飯盛、竹田に挟まれる平坦地周辺である。このほか段丘崖には横穴墓が分布している。これらの地点の標高は、萬福寺から仲町に至る平坦地が約40～45m、飯盛、竹田の平坦地が約67mであり、西に向かって丘陵に挟まれた平坦面の標高が次第に高くなっていく傾向にある。

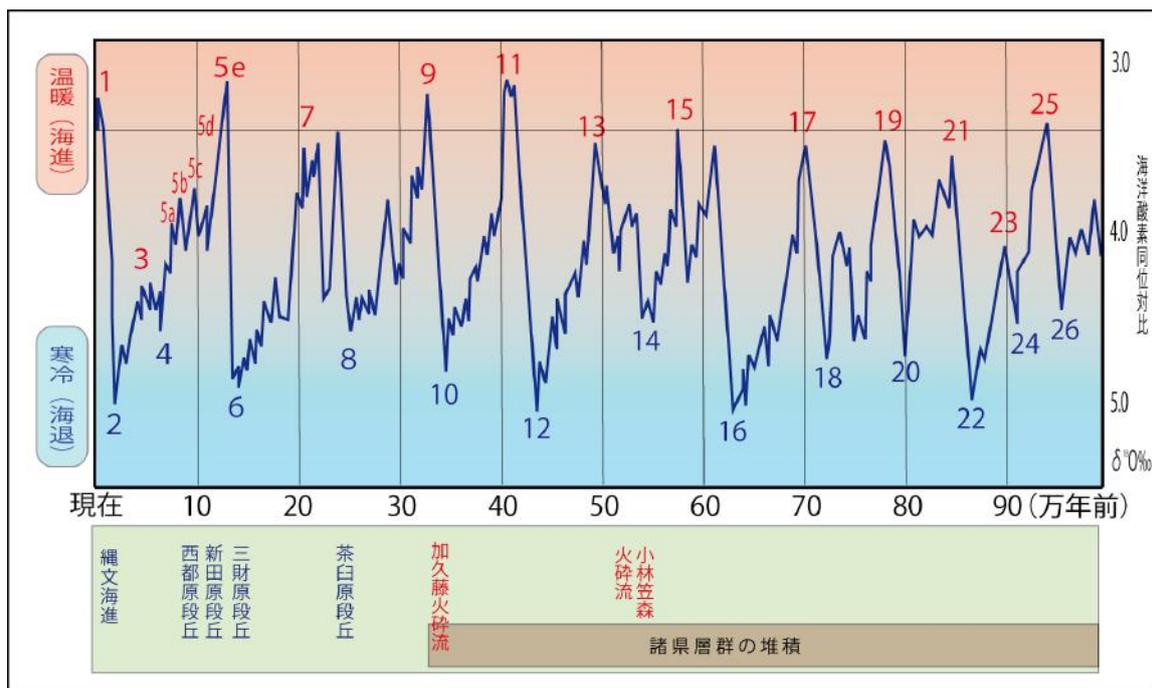
図：海洋酸素同位体ステージと宮崎平野の段丘

宮崎平野一帯は約 35 万年前から隆起を始めたようで、過去 13 万年の隆起状況の研究を見ても大きな値で隆起する場所がある。宮崎平野の南東部で 1000 年に約 1m、北部で 1000 年に約 0.5m のペースで隆起している。また、過去 35 万年の間に地球の気候は温暖化と寒冷化を繰り返している。気候変動については海底ボーリングコアの有孔虫化石が保存していた酸素同位体比の調査などで詳細が解明されている。それによるとかつていわゆる氷河期としてギュンツ、ミンデル、リス、ウルムなどと分類された気候変動はさらに複雑で、約 260 万年前の第四紀のはじめから現在までに 100 以上の寒冷化と温暖化を繰り返していることがわかっている。近年は、寒暖期の数が多く名称が付けにくいので、温暖期を奇数、寒冷期を偶数で表現した海洋酸素同位体ステージ（MIS: Marine oxygen Isotope Stage）で表現されている（次頁の図）。

宮崎平野の段丘地形の形成プロセスの概要は次のとおりである。大きく分類すると約 34 万年前以前 (MIS9 以前) に形成され長期間の浸食により平坦面がはっきりせず小さい丘状の地形になっている東原、野尻などの最高位段丘、約 24 万年前の温暖期と寒冷期 (MIS8~7) による海進海退によって形成した久木野、茶臼原などの高位段丘、約 14 万年前から 8 万年前までに数回繰り返された温暖期と寒冷期 (MIS6~5e-a) に三財原、馬場、新田原、唐瀬原、西都原といった中位段丘が順次形成した。中位段丘形成初期の約 12.5 万年前の間氷期には地球規模の温暖化がおこった。日本各地で大規模な海進による海成段丘が残されており、この海進を下末吉海進と呼んでいる。その後、約 7 万年前からの海水準面は大きく低下し、そのピークである約 2 万年前の最終氷期に海退が最大となる (MIS4~2)。この時期に清水、岡富、雷野、豊原、大淀、深年、三日月原といった河川成の低位段丘が形成している。約 7000 年前の縄文海進期 (MIS1) から現在までに佐土原一帯や日南海岸の海岸部は隆起と海退による 4 面の段丘面を形成しており、これらは宮崎平野では下田島 I~IV 面と呼ばれ、I 面が約 6000~5000 年前、II 面が 5000 ~ 4800 年前、III 面が約 3000 年前、IV 面が約 1600 年前に離水して陸化したと考えられている。一般に古い段丘ほど高い位置にあり、覆われる火山灰層も多様になり、これらの段丘は、段丘面に堆積するテフラの構成でその形成年代を推定できる。

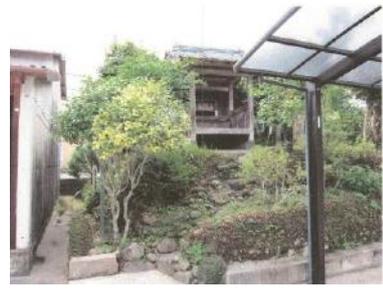
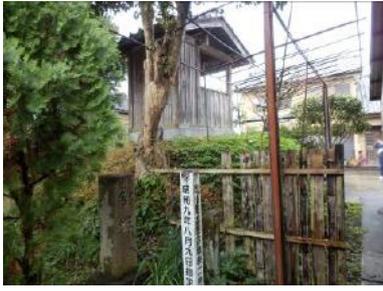
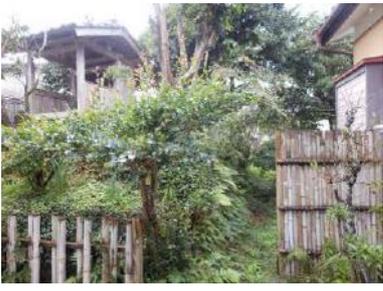
墳丘南東側		墳丘南西側	墳丘北東側

東側からの全景		敷地入口	
指定当時及び調査経過	指定当時の 状況	現状は方形に近いが、古老の話によれば、現存部は元の一部であるという。円墳の周囲を削去したものらしい。墳丘の南西北の外縁は宝来竹が密生して、墳上に氏神を法祠している。高さ1.8m、周囲23.4m、墳上面積34.6㎡。	
	昭和55年 保存調査	東西径約7m、南北径5.5m、墳上に指定当時のまま祠堂が残り宝来竹も密生している。	
	平成15年 調査	四周は垂直近く削平され、円形をなしていない。墳丘上には祠が建てられ、灌木の植樹も多い。東側に接して花壇が造られ、東・南部削平面は自然石が石垣状に積まれている。民家の築山のような状態。	
史跡の現状		平成15年の調査時から大きな変化は見られないが、東側の花壇が撤去されカーポートが設置されている。	
墳丘上の樹木・構造物		墳丘頂部に祠が建てられ、その周囲に灌木が多く植栽されている。	
これまでに検出された 遺構・遺物		1800年代に墳丘南側の地下式横穴墓から銅鈴、土器、鉄器等が出土したと記録あり。銅鈴は東京国立博物館に所蔵されている。

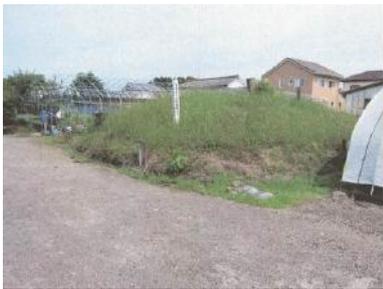
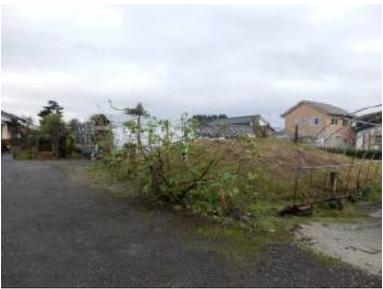
墳丘全景	墳丘北西側	標柱

墳丘上	町道から宅地に入る道路	墳丘東側の町道
指定当時及 び調査経過	指定当時の 状況	原形をやや破損しているが円墳の形でよく保存されている。中央にタブの古木があり、四周竹を交えた雑木林となっている。
	昭和 55 年 保存調査	現在墳丘にタブの古木はない。竹、雑木の類も伐採されていて墳形が明らかである。北面は宅地に入る通路となり、東、南面は畑、西側に町道が通っている。墳丘南北径約 10.0m、東西同じく 10.0m である。
	平成 15 年 調査	東・南面裾が削平されているが、比較的原形を留めている。
史跡の現状		平成 15 年の調査時から大きな変化は見られない。
墳丘上の樹木・構造物		頂部に石柱が 2 本置かれている。
これまでに検出された 遺構・遺物		なし

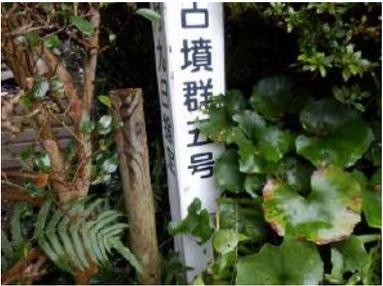
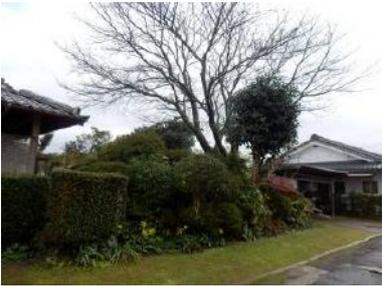
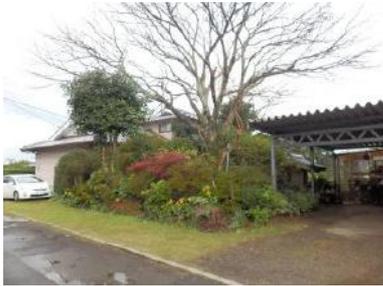
標柱	墳丘北西側	墳丘南西側

指定当時及び調査経過	指定当時の状況	原形をさほど破損しているとは思われないが、一面に竹、小雑木が密生し全形を見ることができない。中央と思われる部分に古株の腐敗したのが残っているのを見るだけである。高さ2.7m、周囲23.2m、墳丘面積約99.0㎡。
	昭和55年保存調査	古墳は現在北、東側が宅地となっているところに接して所在する。南面は杉林、墳丘には小雑木が密生しており、西側は道路が通っている。東西径約13m、南北径約15mの円墳である。
	平成15年調査	周囲裾は削平され、植樹された灌木が密生している。民家の築庭のような状態。南東は祠を建てたためか、斜めに削平されている。
史跡の現状		平成15年の調査時から大きな変化は見られない。
墳丘上の樹木・構造物		墳丘全体に灌木が植樹されている。
これまでに検出された遺構・遺物		なし

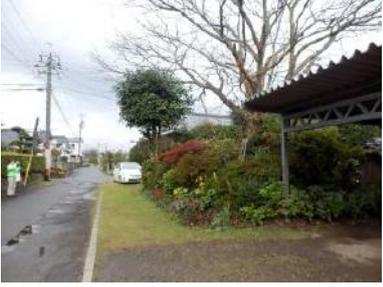
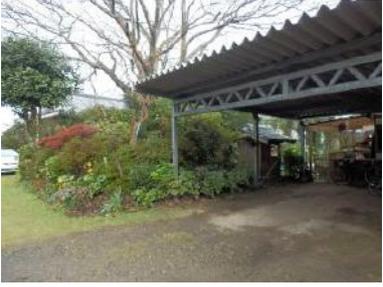
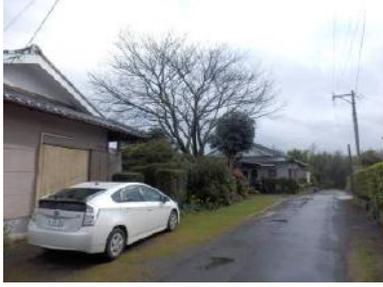
墳丘南西側	墳丘南西側	墳丘全景

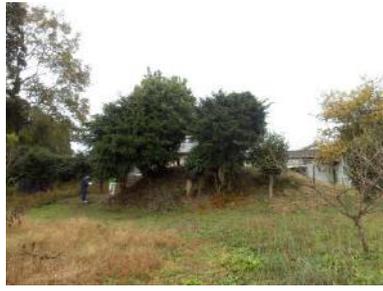
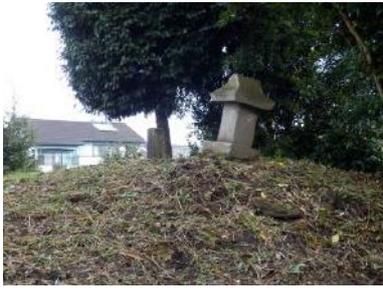
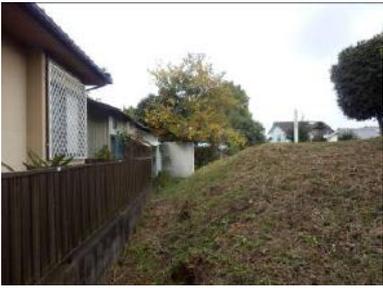
墳丘北側			墳丘上の祠と標柱		墳丘南側斜面

墳丘北東側			東側斜面の状況		周溝内で出土した高坏脚部	
指定当時及 び調査経過	指定当時の 状況	高さ約2.1m、周囲約36.0m、東西径約9.6m、南北17.1m、墳丘面積105.6㎡。墳丘上は竹、雑木が密生している。				
	昭和55年 保存調査	東面が畑になっているが、耕作のためか指定前から堀削されていたと思われる。東西径は9.4mあるから指定後の堀削ではない。墳丘上は、竹、雑木が密生していることは指定時の状況に同じ。南北の径約11.0mの円墳である。				
	平成15年 調査	植木は東西縁にまばらにあるのみで、墳丘がはっきりと見渡せるが、東西が削平されているため、楕円形をなす。西側は民家に隣接。				
史跡の現状		平成15年調査において確認された西縁の植木は伐採されており、東側のみに残る状況である。 墳丘の南側が一部陥没していたが、平成26年3月に埋め戻しを行っている。また東側は土砂の崩落が一部に見られる。				
墳丘上の樹木・構造物		墳丘頂部に小さな石祠2基と標柱が置かれ、灌木が周縁部にまばらに植栽されている。				
これまでに検出された 遺構・遺物		地下式横穴墓(竪坑)、周溝、土師器・須恵器等(周溝内出土)

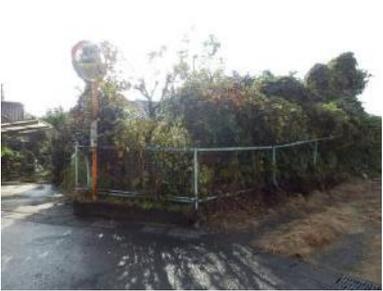
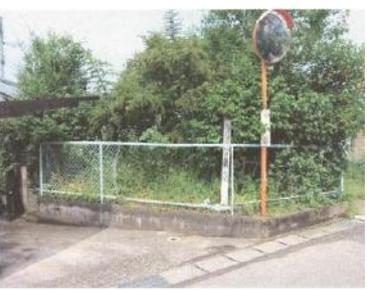
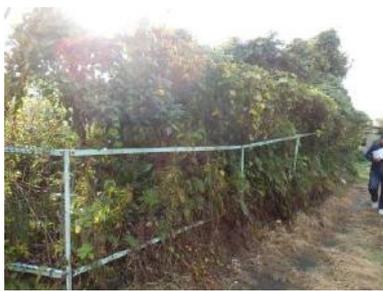
北側全景			東側全景			北側のフェンス

墳丘上の灌木			北西側からの全景			西側に隣接する小屋		
指定当時及 び調査経過	指定当時の 状況	<p>四周畑地、四方より堀削されて方形の状を呈している。中央にタブの古木、丘上全面に小竹が密生。高さ約1.8m、周囲約43.8m、墳丘面積約118.8㎡。</p>						
	昭和55年 保存調査	<p>現況は墳丘径東西12.2m、南北7.2mあるが、墳丘上のタブは枯死し、小竹雑木の類も伐採されている。指定当時の四周の畑は現在宅地となり、東側が民家の車庫、西、南側とも住宅が近接して建っている。北側は民家に通ずる道路となっている。</p>						
	平成15年 調査	<p>四方から削平されている。北、北東面は2段ブロックにフェンス。灌木の植樹が多く、60cm径のソテツがある。</p>						
史跡の現状		<p>灌木の繁茂が進行しており、墳丘は全く視認できない状況にある。平成15年調査と比べた場合に、周囲の土地利用に大きな変化は見られない。</p>						
墳丘上の樹木・構造物		<p>墳丘全体に灌木が繁茂している。</p>						
これまでに検出された 遺構・遺物		<p>裾部の地下式横穴墓より甲冑が出土したという記録あり。</p>

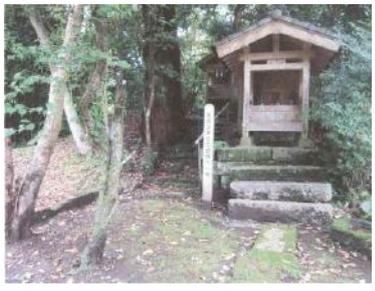
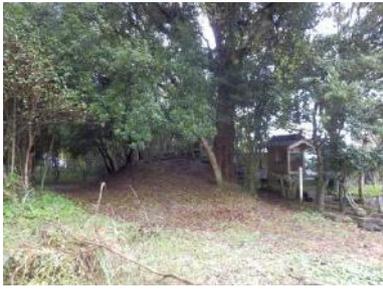
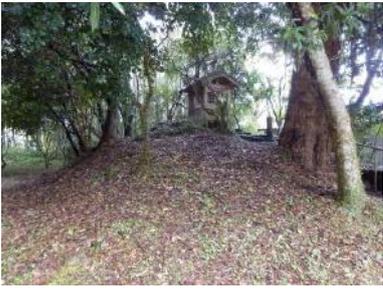
号数	11号（円墳）

丸山様の祠	墳丘部	墳丘部

指定当時及び調査経過	指定当時の 状況	中央部に丸山様を祭っているの丸山塚という。原形は破損し、方形に見える。高さ 1.95m、墳丘面積 128.7 m ² 。
	昭和 55 年 保存調査	東面に石階、南、西側は竹林、北は畑になっている。墳丘は指定当時のままに円墳の四周を堀削して方形をしている。東西径 10.5m、南北径 10.7m。
	平成 15 年 調査	四方を削平され、方形となっていて、墳丘上も平坦。民家裏庭の奥にあり、墳丘上には祠と石段がある。石段に接して 80cm 径の立木あり。
史跡の現状		平成 15 年の調査時から大きな変化は見られない。
墳丘上の樹木・構造物		頂部及び周縁部に木造の祠が建てられ、石段が設置されている。周縁部に小さな石碑がいくつか置かれている。墳丘上に高木及び灌木がまばらに植生している。
これまでに検出された 遺構・遺物		なし

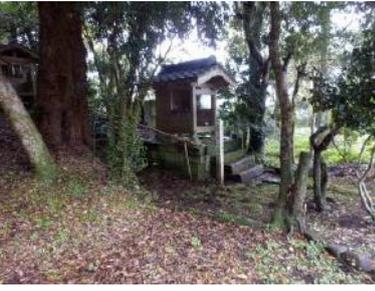
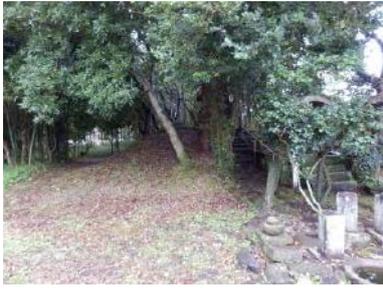
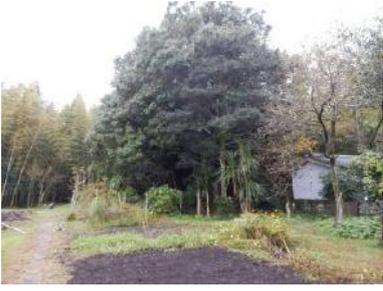
80cm 径の立木	墳丘と石段	北側からの全景

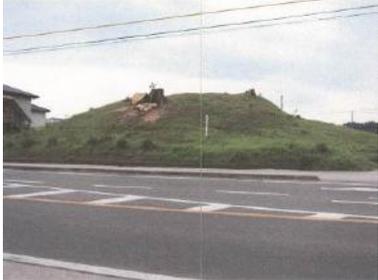
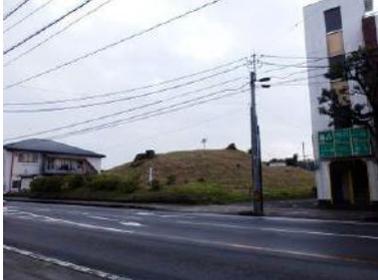
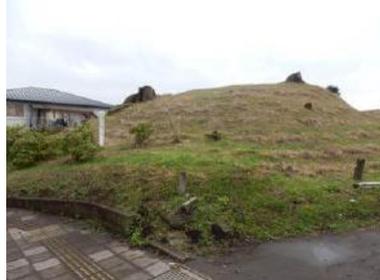
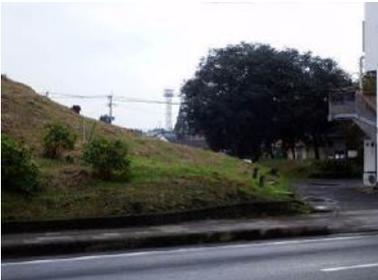
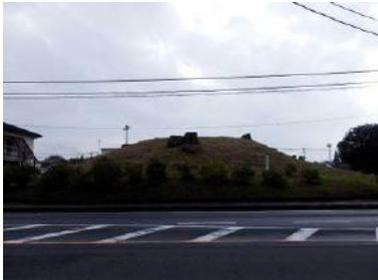
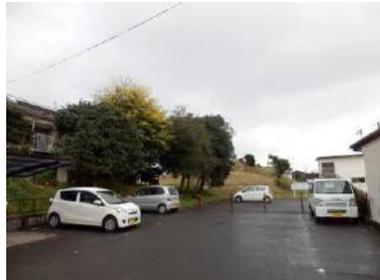
号数	13号(前方後円墳)	図説

県道からの全景		県道からの全景		墳丘部

前方部と公園部の境の通路		北側全景		西側町道からの全景	
指定当時及び調査経過	指定当時の状況	後円部は殆んど原形を損ぜられていないが、前方部と後円部の境が民家の通路として約1mの幅に掘取られ、前端は町道のため約3.50mの幅に切りとられている。墳上には竹、杉、椎、楠等繁茂している。中央通路の西に面して氏神祠がある。高さ後円部約7.2m、前方部2m、墳丘面積2,128.5㎡			
	昭和55年保存調査	墳丘に楠が残され他の樹木は伐採している。北面県道拡巾により現状変更の許可を受けて約1.5m削去、歩道としている。後円部径約38m、前方部巾中央で約8m、先端巾約5m。長径約73mの壮大な柄鏡式の前円後円墳である。			
	平成15年調査	県道に面した後円部の北部と、前方部のつけ根の部分を除くと、ほぼ原形を保っている。(つけ根の部分は、抜け道として2間分割平されている。)前方部には祠がある。後円墳丘上にはクスノキが10本ほど生育している。			
史跡の現状		平成20年に後円墳丘上のクスノキを伐採したため、現在は切り株が残存している状況にある。			
墳丘上の樹木・構造物		前方部には祠が建てられており、後円部の墳丘上にクスノキの切株が点在する。かつて、直心上人の証石があったと伝えられている。			
これまでに検出された遺構・遺物		テラス状遺構・集石遺構検出

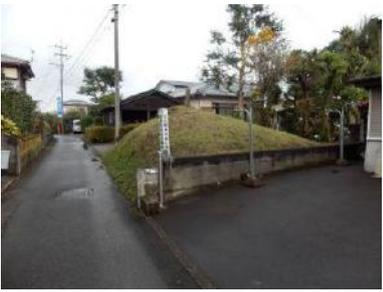
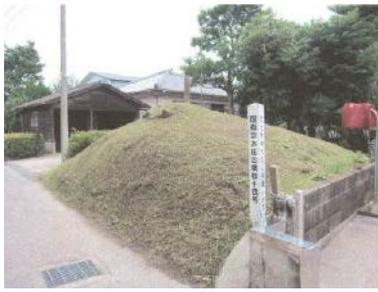
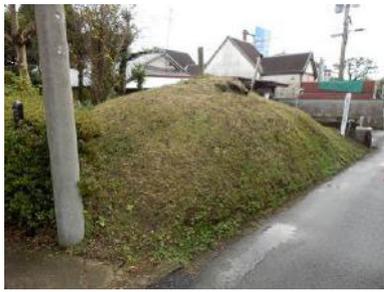
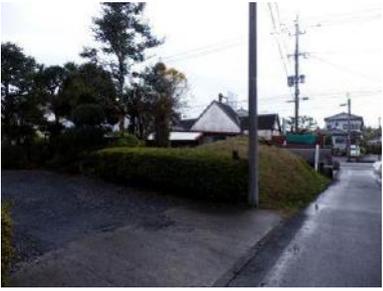
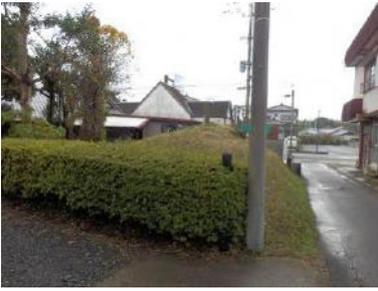
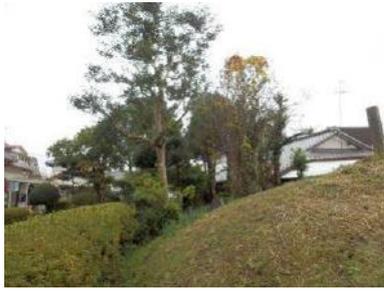
号数	14号(円墳)	図説	(Blank area with diagonal line)
通称	—		
所在地	大字本庄字東ノ原		
指定当時の地番/地目・地積	4605番ノイ/畑 422.4㎡		
現在の地番	4605-10

南側から全景	南側のブロック仕切り	西側道路面

北側から全景	北側の低木と電柱	東側の灌木

指定当時及び調査経過	指定当時の状況	四面切立てられ原形を知るを得ず。塚上に小祠あり。高さ 1.68m、墳丘面積 42.9㎡。
	昭和 55 年 保存調査	小祠なし、東、南側宅地、北側畑、西は巾 2m の道路に接している。南北径 7.6m、東西径約 7.0m。
	平成 15 年 調査	西側道路面は削平され、北側裾も若干削平がある。東側はなだらかで、モクレンなどの灌木が裾部に数本植樹されている。南側は 3 段の低いブロック仕切り。
史跡の現状	平成 15 年の調査時から大きな変化は見られない。	
墳丘上の樹木・構造物	頂部に石柱が置かれ、東側に灌木の植栽がある。	
これまでに検出された遺構・遺物	なし

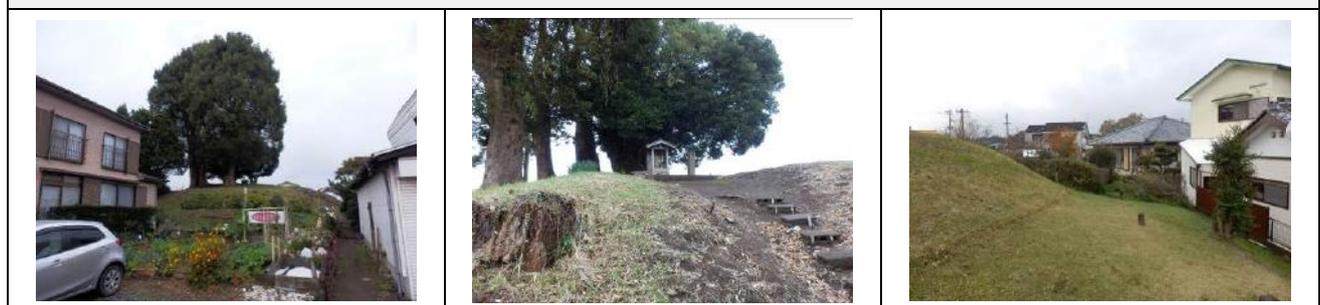
号数	15号(前方後円墳)	図説	
通称	東銚子塚		
所在地	大字本庄字東ノ原		
指定当時の地番/地目・地積	4592 /原野 247.5 m ² 4593 /畑 89.1 m ² 4594 /畑 36.3 m ² 4595 /畑 99 m ² 4596 /山林 524.7 m ² 4596-1/宅地 19.8 m ² 4597 /畑 79.2 m ²		
現在の地番	4592、4593、4594、4595、4596-3、4597-1

後円部南側の段丘

後円部中央の大師堂

後円部北側の段丘

指定当時及び調査経過	指定当時の状況	後円部の3段の段丘は不規則であるが明瞭に見ることができる。第1段の東面に南面して観音堂を設け、その正面に石階を備えたのとその堂建立のため2段も一部切り取った形跡のあるのは惜しい。なお、この外墳上後円部中央に大師堂を建てている。前方部の北面は2段をなしているが、南面にはない。以前あっていつ頃か取りくずしたものか。北面の低い段丘に茶を植えている。高さ後円部 5.31m 3.81m 2.01m。前方部 1.80m 1.05m、墳丘面積 1,976.7 m ² 。
	昭和55年保存調査	後円部巾約35m、前方部巾約12m、長径約73m、西銚子塚(18号)ならびに東銚子塚(15号)とともに古式の形態に属する柄鏡式の前円後円墳である。
	平成15年調査	後円部はすべて民家と接し、墳丘との境にブロック塀が置かれ、その部分が削平されている。中心部には祠があり、その周辺に古木があるが、樹勢はよくない。前方部は民有地で民家に接し、一部畑となり、果樹も植えられている。
史跡の現状		平成15年の調査時から大きな変化は見られない。
墳丘上の樹木・構造物		頂部に大きなクスノキが3本あり、その下に石祠が置かれている。祠に向かってブロックの石段が配置されており、古木の切株や灌木の植栽も見られる。
これまでに検出された遺構・遺物		なし

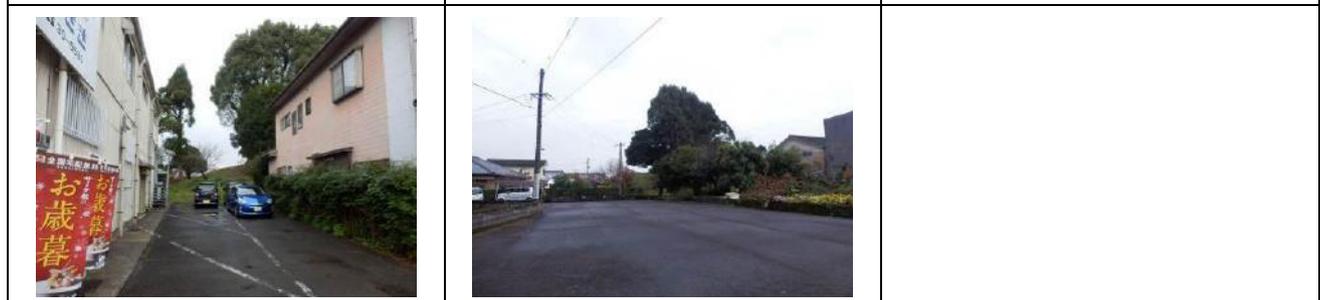
県道からみた後円部南側段丘

北西からの全景

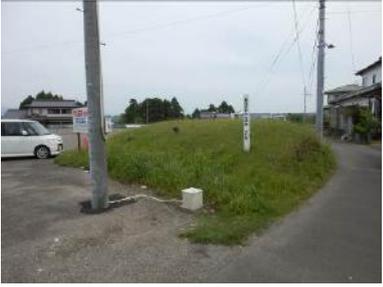
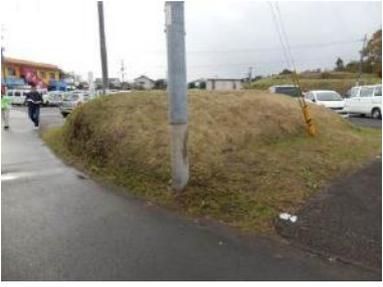
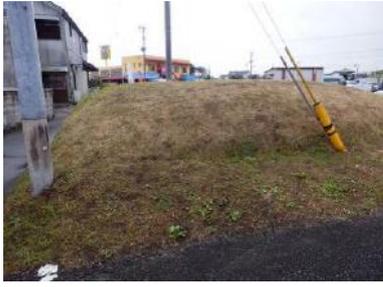
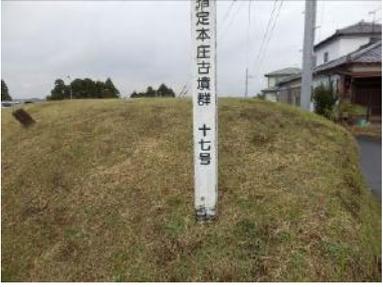
号数	17号(円墳)	図説	(Blank area with diagonal line)
通称	—		
所在地	大字本庄字東ノ原		
指定当時の地番/地目・地積	4551-イ/原野 1,907.4 m ²		
現在の地番	4551-8		
現況写真

南側からの全景		北東側からの全景

墳丘部

標柱	
指定当時及び調査経過	指定当時の状況	墳上、基底共に殆んど梯形をなし、上には茅のみ生ず。四面切取られ其の面は殆んど地面に垂直をなす。高さ 1.59m、墳丘面積 51.3 m ² 。	
	昭和 55 年保存調査	南北径 8.7m、東西径 7.4m。	
	平成 15 年調査	四周は削平を受けていて、特に車の通り道となっている南側の削平が甚だしい。東隅裾には電柱が立てられている。周囲はアスファルト舗装の駐車場。	
史跡の現状		平成 15 年の調査時から大きな変化は見られない。	
墳丘上の樹木・構造物		墳丘上には小さな石柱と標柱があるのみである。	
これまでに検出された遺構・遺物		なし

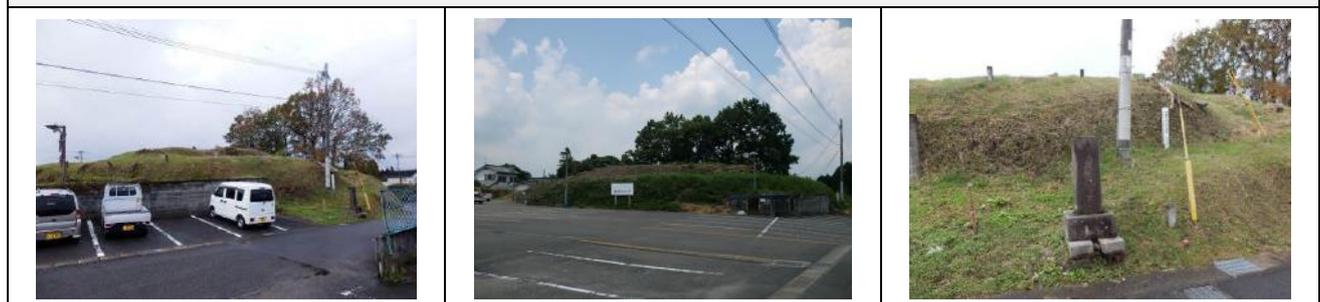
号数	18号(前方後円墳)	図説	
通称	西銚子塚		
所在地	大字本庄字東ノ原		
指定当時の 地番/地目・地積	4529-乙/原野 158.4 m ² 4583/原野 39.6 m ² 4584/原野 39.6 m ² 4585/山林 1,108.8 m ² 4585-乙/宅地 23.1 m ²		
現在の地番	4529-7、4583、4584、4585

南側からみた後円部

東側からの全景

後円部東面の段丘

指定当時及び調査経過	指定当時の 状況	後円部はもと3段をなしていたもので、現在第1段は東北隅の一部残存しているのみ。前方部は南北から幾分掘り崩しているが大体において原形を保っている。高さ後円部 5.04m、2.55m、1.65m、前方部 1.80m、墳丘面積 1,290.3 m ² 。
	昭和 55 年 保存調査	前方後円墳で柄鏡式。前方部は、指定当時の状況に巾の実測がなされていないので、指定後の堀削の程度が不明であるが、後円部の壮大さに比して細いことは明らかである。後円部は南面に堀削のあとが切り立っているがほぼ完形を保っている。後円部巾約 38m、前方部巾約 3m。長径約 80m。
	平成 15 年 調査	後円部に段差があり、3段となっているように見えるが、一番下の段は東面しか残っていない。後円部の裾は削平されている。前方部は通り道のため凹んでいる部分がある。西端部も削平されている。後円部にはクス等が生育。
史跡の現状	後円部のクスノキ等の樹木は伐採されており、墳丘の形状が非常に分かりやすくなっている。平成 15 年調査の記述にある状況から、著しいき損は見受けられない。	
墳丘上の樹木・構造物	後円部に小さな石柱と切株が点在し、一部にクスノキを中心とした高木が植生している。段丘の下段に電柱や街灯が設置されている箇所がある。	
これまでに検出された 遺構・遺物	周溝の一部を検出

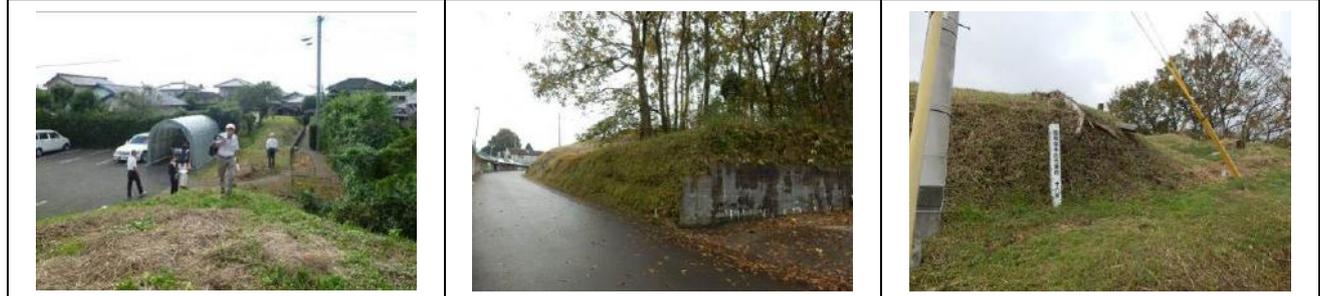
後円頂部から前方部を望む

北側の擁壁

後円部3段目

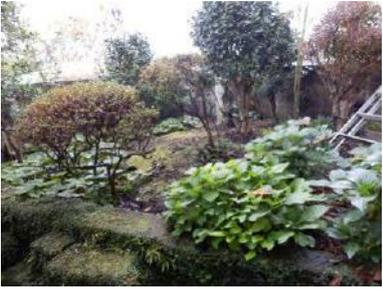
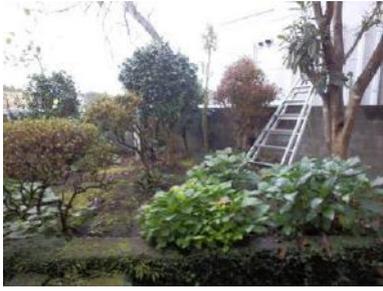
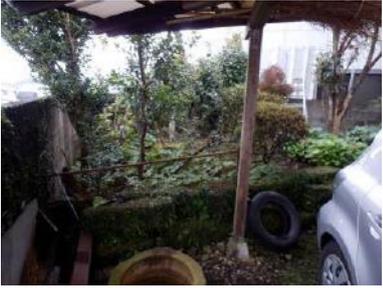
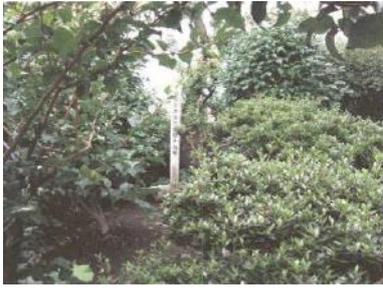
号数	19号(円墳)	図説	(Blank area with diagonal line)
通称	—		
所在地	大字本庄字東ノ原		
指定当時の地番/地目・地積	4590-口/畑 13.2 m ²		
現在の地番	4590-10		
現況写真

墳丘全景		墳丘全景

墳丘全景		標柱	
指定当時及び調査経過	指定当時の状況	四面より堀削されて原形をとどめず、現形は基底において殆んど梯形をなす。高さ1.44m、墳丘面積24.75 m ² 。	
	昭和55年保存調査	宅地となり民家の庭にとり入れている。径5.2m、東、北面はブロック塀が接している。	
	平成15年調査	四周削平され、一部残存。周囲はブロック塀に囲まれている。民家の庭の一部となっており、木(ミカンと思われる)が2、3本植えられている。庭を通り抜ける以外にアクセスできず、また保存状態も悪い。活用は困難。	
史跡の現状		平成15年調査で確認された3本の樹木に加え、アジサイ等の低灌木が確認された。	
墳丘上の樹木・構造物		墳丘全体が民家の庭の一部となっており、ミカン、アジサイ等の低灌木が植栽されている。	
これまでに検出された遺構・遺物		なし

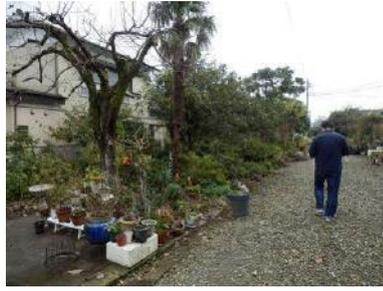
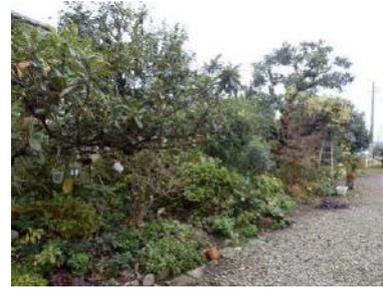
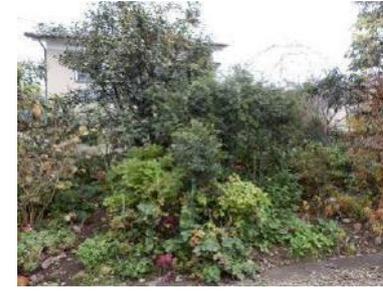
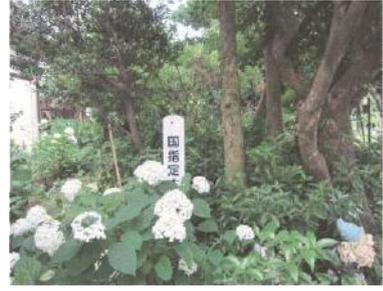
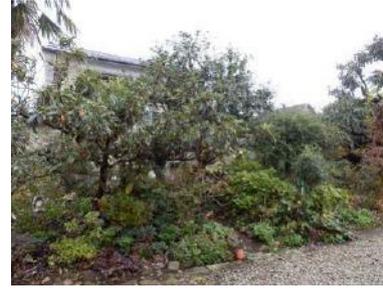
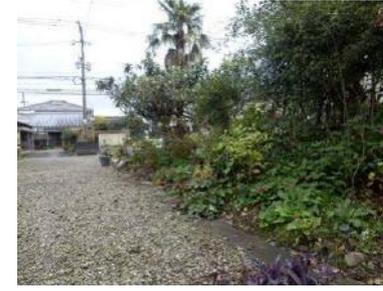
現況写真

北側からの全景	墳丘全体	植栽の様子

標柱	墳丘西側	南西方向からの全景

指定当時及び調査経過	指定当時の状況	原形不明、唯外廓に石を積んでその跡を示しているに過ぎない。
	昭和55年保存調査	高さ0.15m、墳丘面積99㎡、民家の宅地の中にわずかに痕跡をとどめているに過ぎない。東西4m、南北5mの範囲がようやく推察される。
	平成15年調査	民家の敷地内に存在。植木のある小さな茂みで、わずかに墳丘の名残が残存するのみ。標柱がないと古墳には見えない。
史跡の現状		民家の敷地内に所在している。日常的に園芸作物を植える等、庭としての利用が顕著である。
墳丘上の樹木・構造物		民家の庭の一部となっており、ソテツ、アジサイ等の灌木が植栽されている。
これまでに検出された遺構・遺物		なし

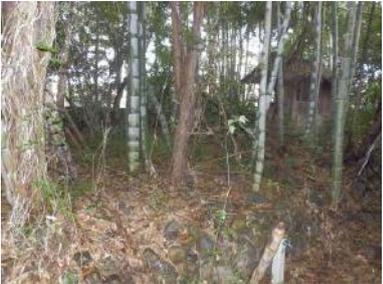
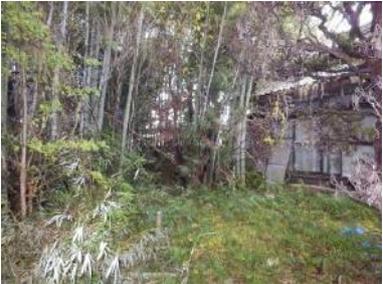
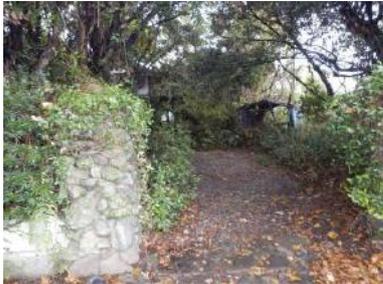
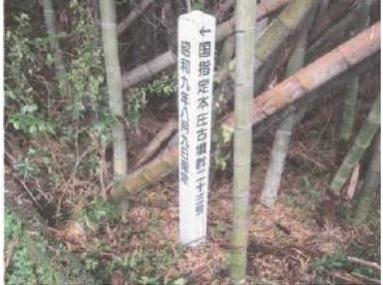
墳丘全景		墳丘全景		敷地への入口

標柱				
指定当時及び調査経過	指定当時の状況	丘上殆んど梯形をなす平面、氏神堂並に大師堂あり。高さ 0.75m、墳丘面積 64.35m ² 。		
	昭和55年保存調査	東面は住宅の庭に接し、西は竹林、北も住宅に隣接しており、南側は旧道に面している。径東西 6.5m、南北 10.7m。		
	平成15年調査	指定地番は道路に囲まれた一画全てであったが、古墳遺構はその中のわずかな面積であり、本来の指定地も現在細かく分筆されている。古墳は墳丘上、四周とも削平され、祠が建てられている。		
史跡の現状		平成15年の調査時から大きな変化は見られない。分筆された指定地において、墳丘が所在する地番は 4438-17 である。		
墳丘上の樹木・構造物		墳丘を含めた周囲は竹林となっており、木造の祠が置かれている。周縁部の一部に石積がある。		
これまでに検出された遺構・遺物		なし

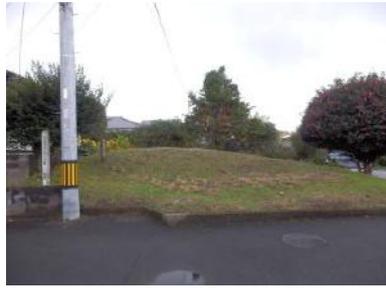
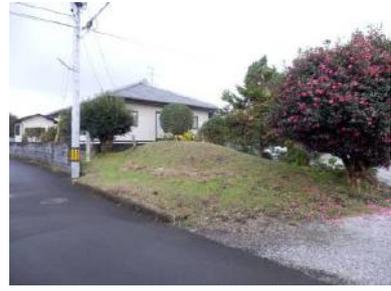
標柱			北側全景	北西側全景

西側全景			北東側全景	墳丘の様子
指定当時及び調査経過	指定当時の状況	西銚子塚の西方約54mに位置する。四周破損し原形を見ることができない。墳上には茅及び小竹が密生する。高さ東1.8m、西1.26m、墳丘面積52.8㎡。		
	昭和55年保存調査	東面人家への通路に巾約2mの畑を残して接している。西側は宅地、南に駐車場、北は畑になっている。東西径約15m、南北径10m。		
	平成15年調査	東側は民家ブロック塀に接し削平されている。北東隅の裾に植樹1本。		
史跡の現状		平成15年の調査時から大きな変化は見られない。史跡指定された範囲は墳丘の南部を含む4518-1であるが、墳丘のほとんどは公有化された4518-5に含まれており、追加指定が必要である。		
墳丘上の樹木・構造物		墳丘上には小さな石柱が1基置かれ、北東部に灌木が1本植樹されている。		
これまでに検出された遺構・遺物		墳丘北側裾部に沿って石列検出（周溝は構成の道路によって完全に破壊）

昭和58年度には、宅地造成に伴い、町教育委員会によって24号墳の墳丘北隣接地で埋蔵文化財確認調査が行われた。墳丘北裾部に石列が検出されたが、これが古墳に伴うものであるかは判明していない。なお、周溝は後世の道路によって完全に破壊されており残っていない。
