大規模盛土造成地マップ

国富町 大規模盛土造成地マップ（図郭①）

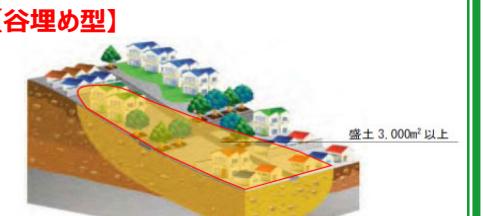
大規模盛土造成地には、「谷埋め型」と「腹付け型」の2種類があり、盛土の面積や高さなどにより、以下のように定義しています。

■谷埋め型大規模盛土造成地

谷を埋め立てた宅地で盛土の面積が3,000m²以上の盛土造成地

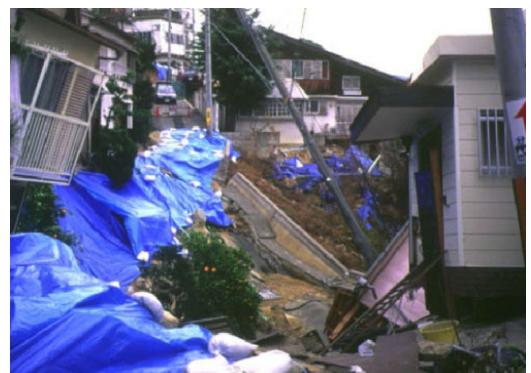
滑動崩落とは、地震時に盛土造成地において、盛土全体または大部分が、主として盛土底面部を滑り面として旧地形に沿って流動、変動または斜面方向へ移動することです。

滑動崩落による被害状況（兵庫県南部地震）
(国土交通省「わが家の宅地安全マニュアル」より)
